Collégiale Saint-Barnard : réouverture ce vendredi 19 avril

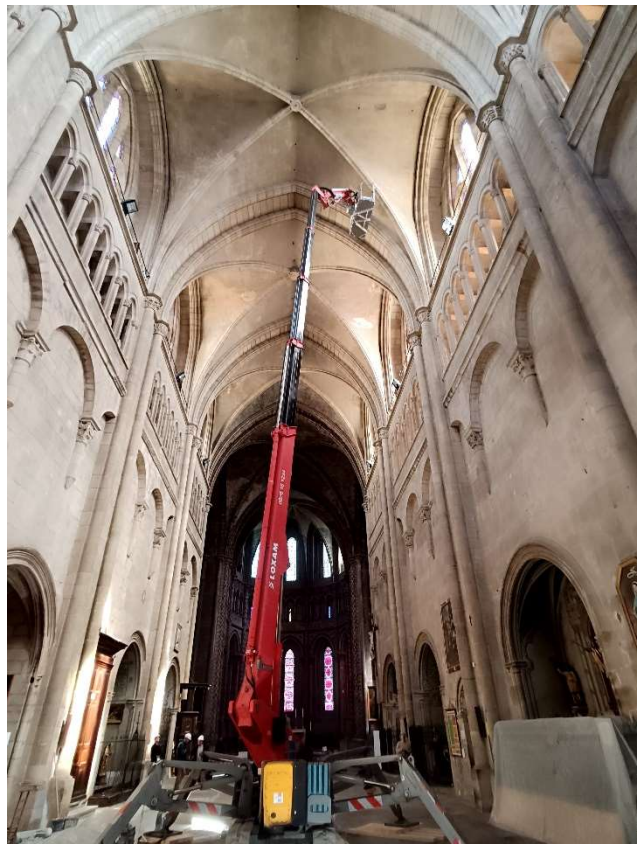
Un architecte du patrimoine s'est rendu sur place, dès le lundi 25 mars, afin d'établir un diagnostic plus précis. Il a pu confirmer que la chute d'enduits ne résultait pas d'un problème structurel mais d'un défaut d'étanchéité de la couverture et a préconisé, en conséquence, une purge et un sondage de la zone concernée, au moyen d'une nacelle.

L'entreprise Beaufils a ainsi pu remédier au défaut d'étanchéité de la toiture. Selon l'architecte du patrimoine, il s'agirait d'une micro-fuite au niveau des tuiles – sans doute consécutive à l'épisode de grêle de 2019 et imperceptible, à l'époque, à l'œil nu – qui se serait amplifiée au fil du temps. Et d'expliquer : « *Cette fuite n'est pas la première dans l'histoire de ce bâtiment. On peut voir des traces en d'autres endroits, ce qui n'est pas étonnant, étant donné son ancienneté.* »

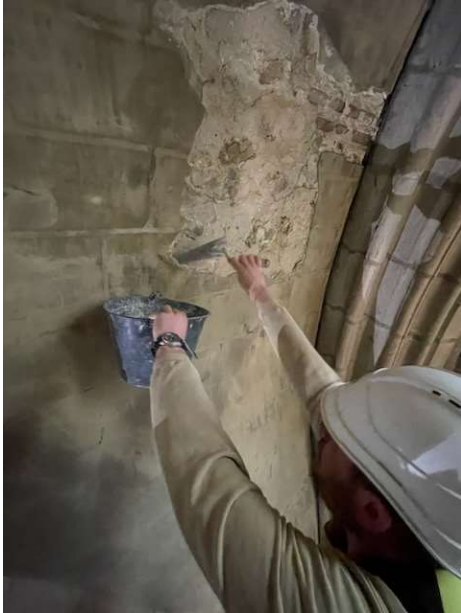
De son côté, l'entreprise Jacquet a été missionnée en urgence pour effectuer un sondage sur les trois travées de la nef comportant des enduits anciens. Un travail de fourmi, particulièrement minutieux, même si cette partie, reconstruite au XVII^e siècle ne comporte pas de décors peints antérieurs à cette date.

« L'objectif était de purger, à la main, centimètre par centimètre, tout ce qui aurait pu tomber encore, afin de sécuriser les lieux, et ce, sans utiliser d'outils, souligne l'architecte du patrimoine. Nous en avons profité pour documenter l'état de ces enduits, en notant toutes les fissures et zones de faible adhérence que nous avons pu repérer au fil de l'avancée des travaux. Cela nous a permis de constater que les voûtes avaient été réalisées dans une maçonnerie assez ordinaire. Les pierres que l'on peut voir, sont en fait un décor peint, les traits ont été réalisés avec de la chaux.

« Afin d'éviter que de tels événements ne se reproduisent, nous allons procéder à des contrôles plus réguliers de l'ensemble de la toiture (environ 2000 m² de toiture), ainsi que préconisé » poursuit Eric Olivier-Drure, en charge des patrimoines pour la Ville.
