Restauration de la Maison du Mouton Dévoilement de la façade et de son emblème

Données historiques

Les travaux réalisés et à venir

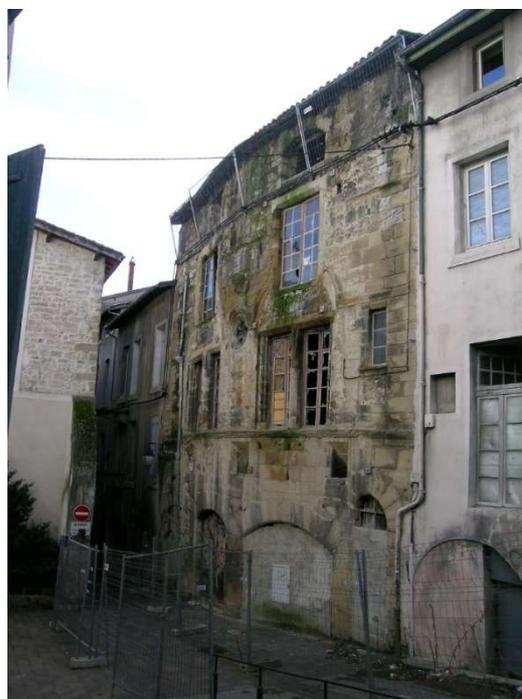
La Maison du Mouton avant la réfection de sa façade - ©DR

L'accent a été mis sur la restauration de la façade sur rue avec ses baies géminées et la restitution de ses niveaux médiévaux. L'objectif est de rétablir la clarté de lecture de la façade, en lui restituant son aspect initial du début du XIV^e siècle, à l'exception du rez-de-chaussée où il est préférable de conserver l'ensemble des percements créés ultérieurement (portes et ouvertures à arcs surbaissés⁴).

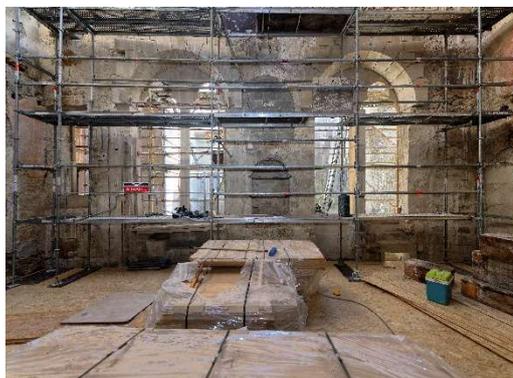
Baies gothiques en cours de restauration, octobre 2023 - Blaise Adilon

En blocs de molasse taillés, sa construction est d'une qualité exceptionnelle. A l'origine, elle s'élevait sur deux niveaux avec, au-dessus, des combles. Au début du XVII^e (?), un niveau supplémentaire a été créé par division du 1^{er} étage. Elle comporte deux grandes baies géminées trilobées¹, couvertes d'un arc brisé et dotées à l'intérieur de coussièges². La façade arrière est également très intéressante et très bien conservée.
